# A Calçada e a Barca da Telhada

(Perais, Vila Velha de Ródão)

**The Telhada Causeway (Calçada da Telhada)  
and Ferry-Barge (Barca da Telhada) at Perais,  
Vila Velha de Ródão**

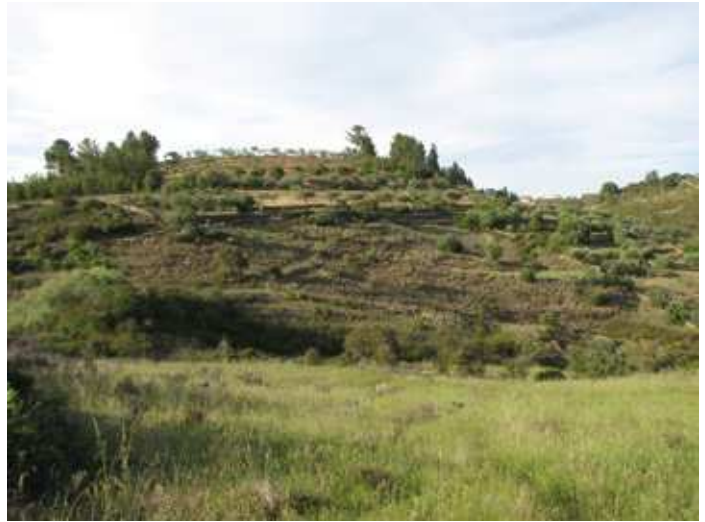
3

3. Vista do sítio da Casa Telhada por onde passa a calçada da Telhada na encosta de terraço fluvial. View of the Casa Telhada where the Calçada da Telhada passes along the slope of the fluvial terrace.

Alongside these studies, another prospection was carried out at the hamlet of Casa Telhada (3 and 4), north and south of the road, in order to delimit the archaeological site associated to the local traditions. The area has been used for agriculture, with an olive grove, dryland farming and vegetables, and is divided into small plots, separated by walls. We found modern ceramics scattered over different parts of that area in a random fashion without forming any homogeneous pattern. There were a few examples of building ceramics (*imbrices*) that appeared older (Late Roman), above the wall that flanks the road to the north, near the negative structures. These data have not enabled us to characterise the nature of the site. Archaeological surveys of the surrounding terrain are needed to shed light on the type and age of the occupation attributed to Casa Telhada by the people of Perais.

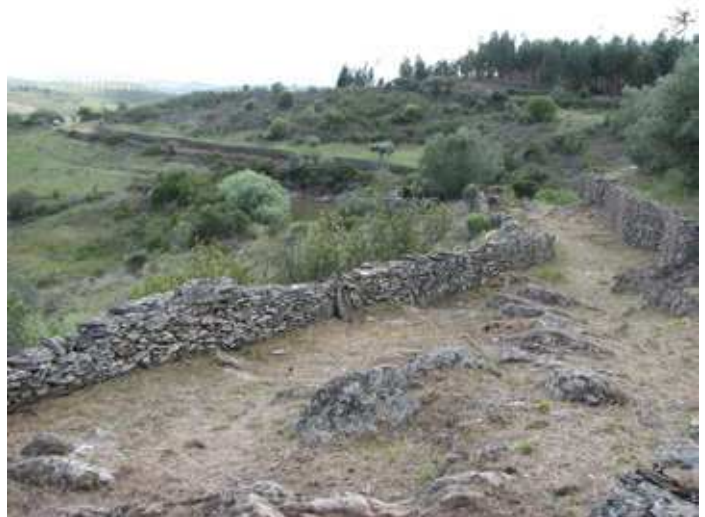
4

4. A via no sítio da Casa Telhada. The road at the site of Casa Telhada.

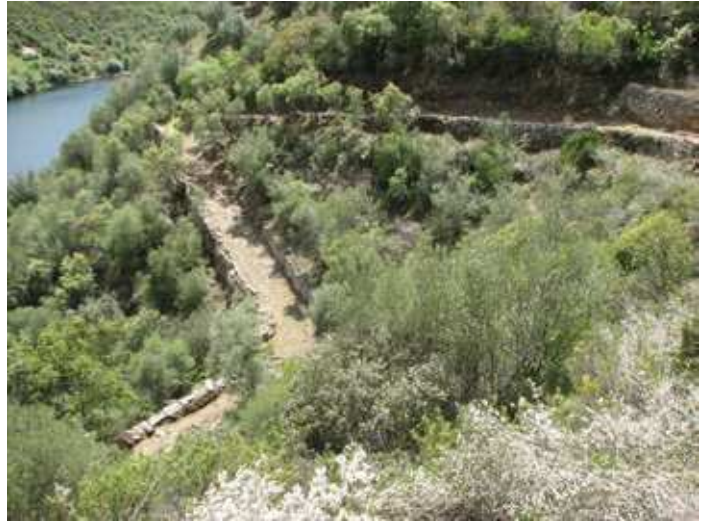
6

6. Aspecto do trajecto em ziguezague na Barreira da Barca. View of the route zigzagging at Barreira da Barca.

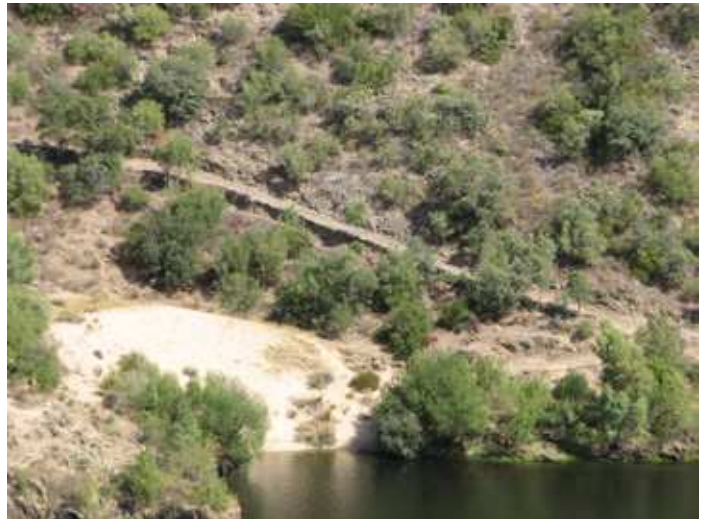
7

7. Parte final da via na chegada ao embarcadouro com o areal no lado esquerdo. Final part of the road arriving at the quay with the beach on the left.

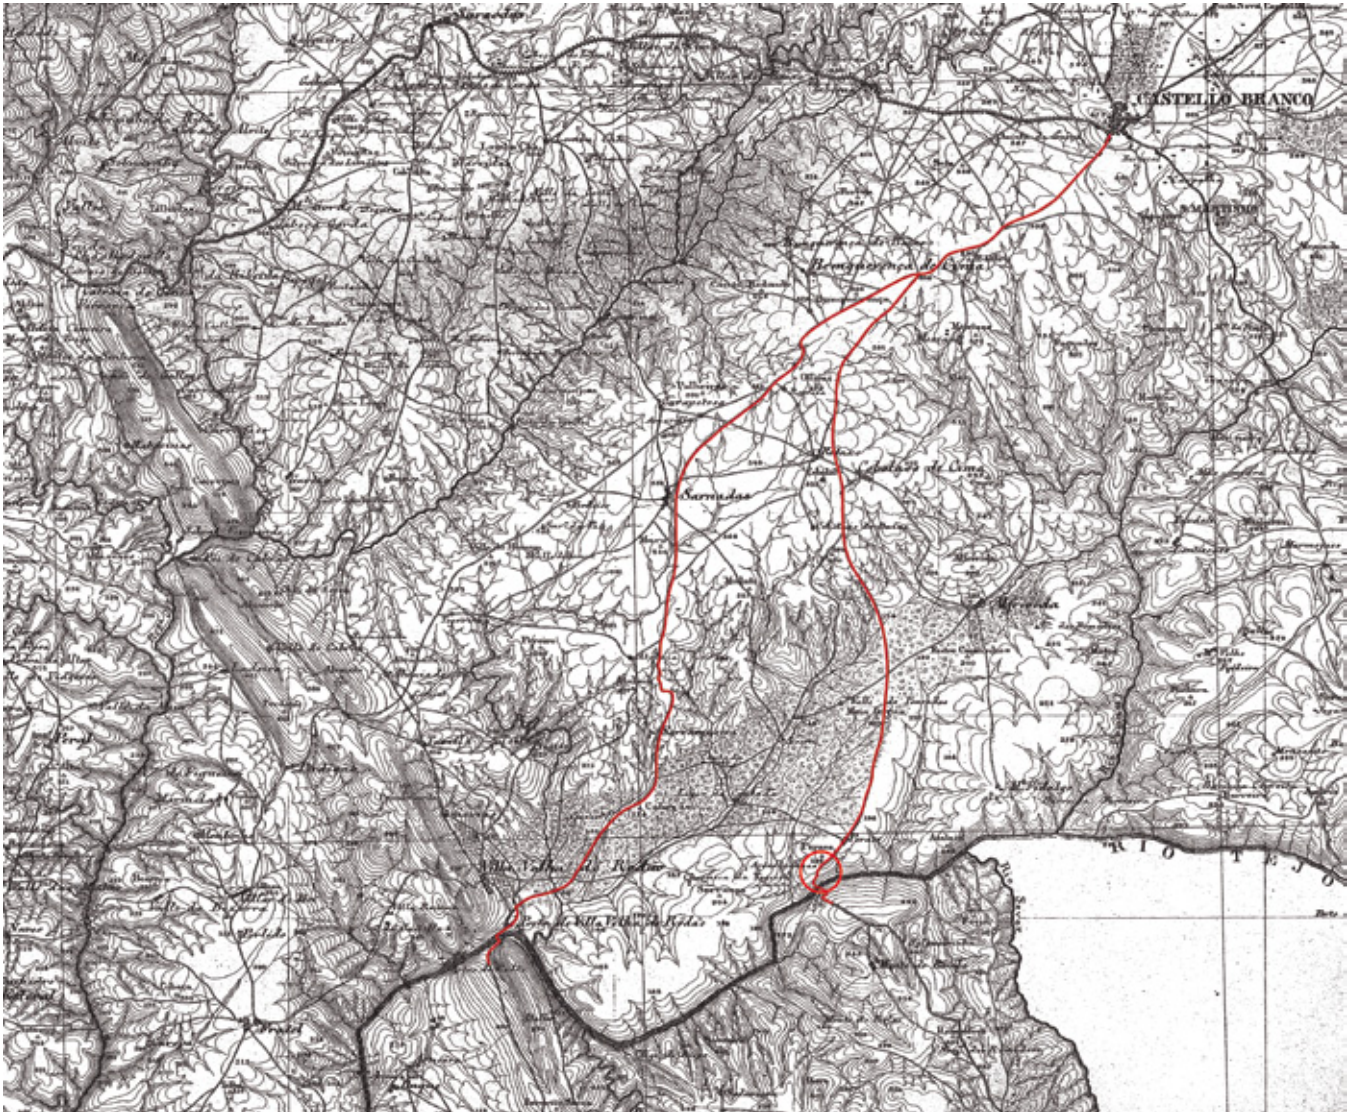
12

12. Extracto da folha 17 (Covilã) da Carta Corográfica do Reino, publicada sob orientação do general Filipe Folque em 1886 (IGP). Assinala-se o traçado das duas estradas de macadame e o sítio da Calçada da Telhada (círculo). Excerpt from sheet 17 (Covilã) of the Chorographic Map of the Kingdom, published in 1886 under the supervision of General Filipe Folque (IGP). It shows the line of two tarmacked roads and the location of the Telhada Causeway (circle).

The crossing of the Tagus in this area is recorded in various dissertations about ancient routes, such as the so-called “Moorish road” (*estrada mourisca*) (Cebola, 2005), as well as on maps of varying reliability. One example, which reveals a certain deficit of knowledge as regards the Tagus crossings in the area of Ródão, is Giovanni Zannoni’s map of 1780, made available by the David Rumsey Foundation. This document records only one crossing, between Vila Velha de Ródão and the mouth of the Sever, at a place we suppose is Porto da Barca Velha, downstream from Porto da Telhada. More reliable is the map of 1886 by Filipe Folque, which documents the crossing of Ródão territory by two roads, tarmacked from Castelo Branco (12). One of those used the Telhada Causeway and crossed the Tagus at Porto da Telhada.

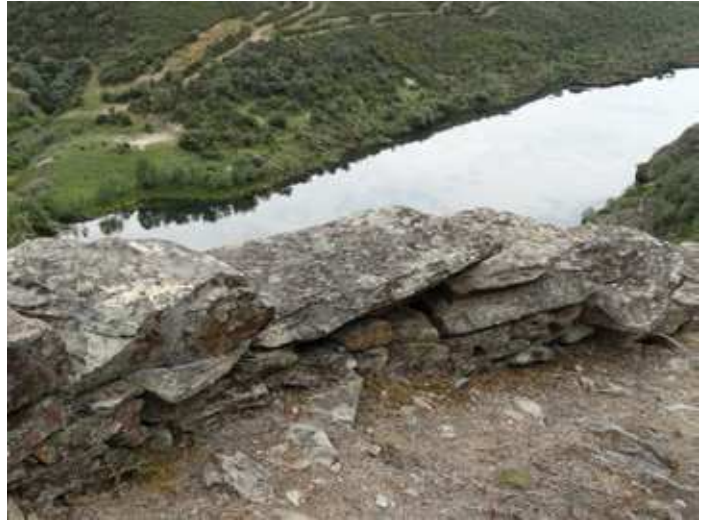
14

14. Muro com capeamento de grandes blocos imbricados na Barreira da Barca (JG). Wall with coping of large imbricated blocks at *Barreira da Barca* (JG).

There are various kinds of coping – horizontal (14 and 15), upright (18), imbricated (19), rounded and irregular – and differences in the wall structure, with sequences that are homogenous and regular in some stretches and irregular in others, due to the successive repairs required by falls over time. These repairs and additions in height (20) are individualized by their contrast with what came before. Indeed, the reconstruction of some stretches of the wall that had been in ruins for some years (due to landslides in the rainy season, and the lack of regular maintenance after the road was abandoned) was actually prescribed within the scope of the project, and the new sections were marked out using pieces of marble (21).

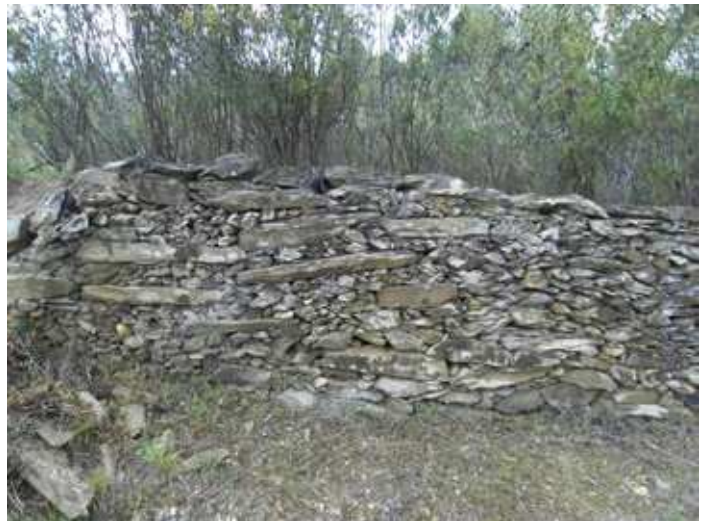
15

15. Exemplo de capeamento horizontal e travamento com blocos alongados na Casa Telhada (FH). Example of horizontal coping and bracing with elongated blocks at *Casa Telhada* (FH).

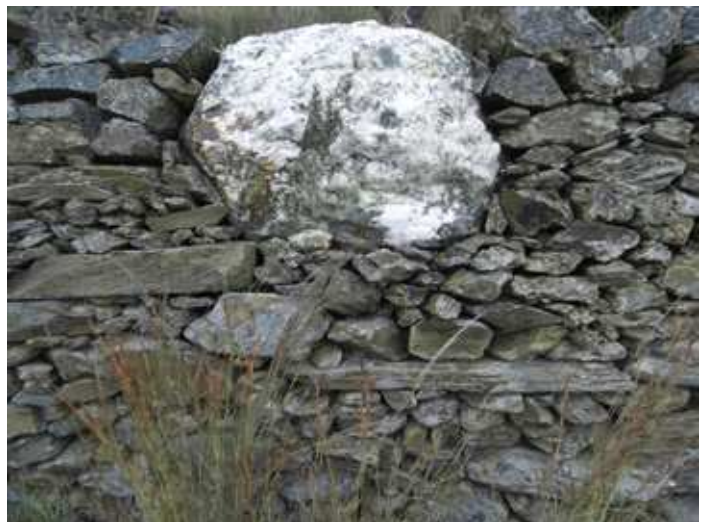
16

16. Utilização de grande bloco em quartzo leitoso na estrutura de muro na Casa Telhada (FH). Use of a large block of milky quartz in the structure of the wall at *Casa Telhada* (FH).

Although most points of interest are concentrated near the wharf at Porto da Telhada and on the riverside part of the route, this stretch of the causeway also has some interesting features in terms of the vernacular heritage. In fact, the most complex aspects of its construction, as regards variety and extension (around 1200 m), are the walls on either side, which contain the lands on the upper slope and support the circulation platform on the lower side. These dry-stone walls (Casella, 2003) make use of metasedimentary rocks (slate, greywacke) of local origin, mostly flat in shape, particularly on the coping and inner bracing (14 and 15), with the occasional presence of blocks of milky quartz or quartzite stones (16 and 17).

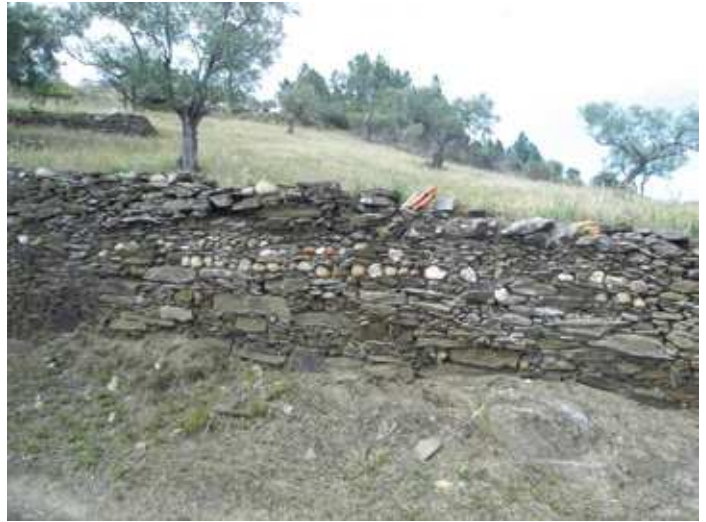
17

17. Aplicação de pequenos calhaus de quartzo leitoso e de quartzito em muro no tramo Casa Telhada (FH). Application of small stones of milky quartz and quartzite in the wall at the *Casa Telhada* section (FH).

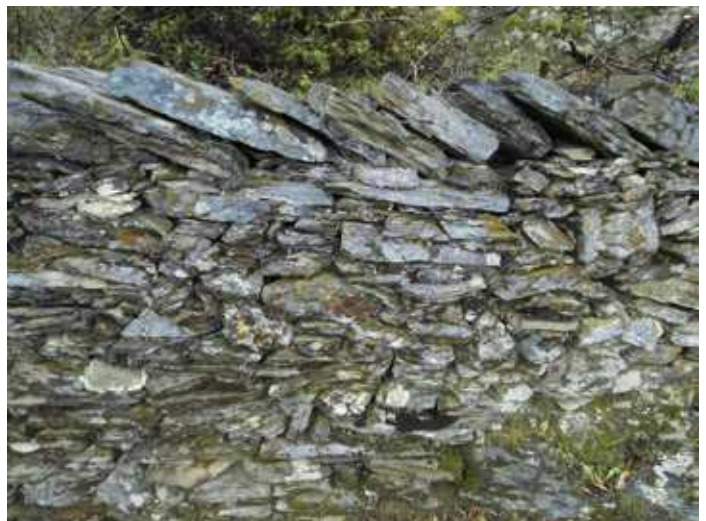
19

19. Capeamento com blocos imbricados na Barreira da Barca (FH). Coping with imbricated blocks at *Barreira da Barca* (FH).

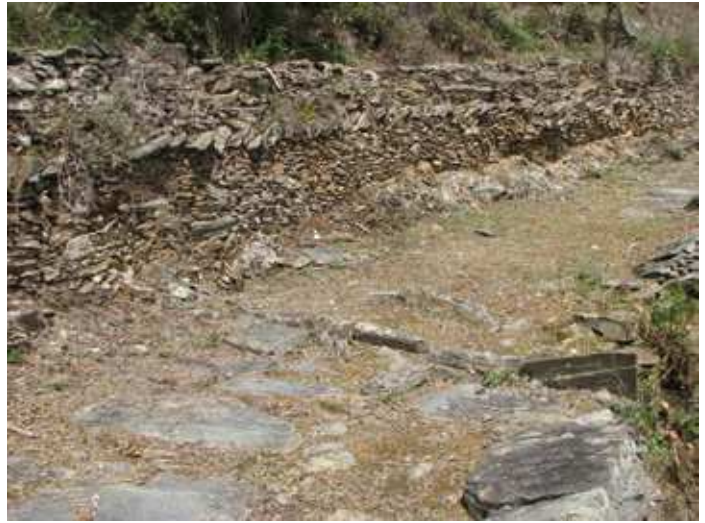
20

**20.** Alteamento de muro acima de anterior capeamento de blocos imbricados na Barreira da Barca (MM). Raising of the wall above the former coping of imbricated blocks at *Barreira da Barca* (MM).

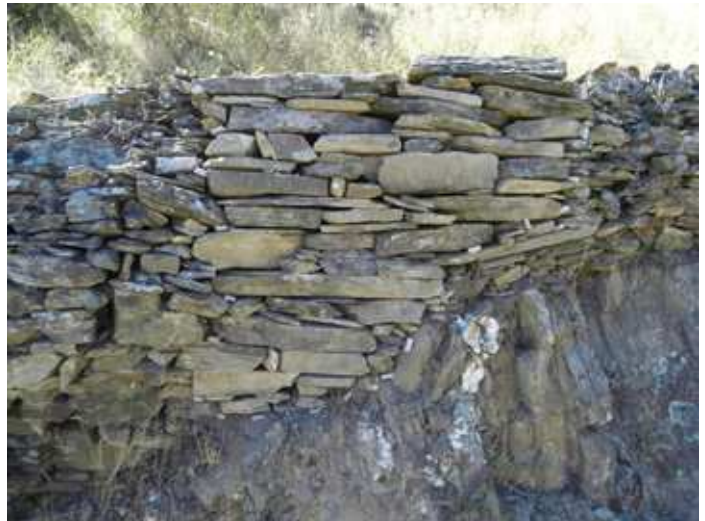
22

**21.** Reconstrução efectuada na Barreira da Barca, no decurso do projecto, delimitada com escassilhos de mármore (FH). Reconstruction carried out at *Barreira da Barca*, during the course of the project, delimited with pieces of marble (FH).

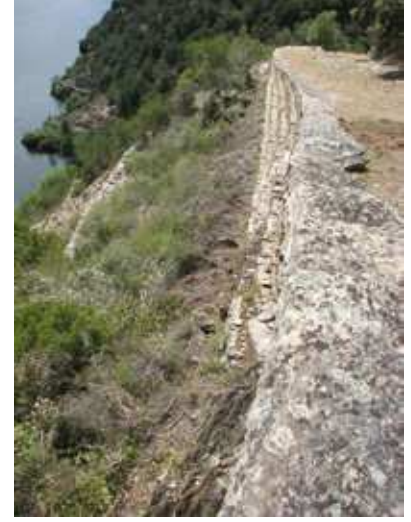
23

23. Vista vertical da extensa reconstrução na Barreira da Barca (FH).  
Vertical view of the extensive reconstruction at *Barreira da Barca* (FH).

The most impressive reconstruction carried out on this road can be found in a section of the *Barreira da Barca* stretch, where the road is wider and the support wall is particularly high, well-built and layered (22 and 23). The different construction technique used, compared to other walls, and the patina on it suggest that it was built recently, probably following the collapse of an earlier structure. Indeed, it probably corresponds to repairs carried out in the wake of the 29th April 1937 meeting of the Vila Velha de Ródão Town Council, in which a letter from the Alfrívda parish council was discussed, informing about the collapse of a wall on the road from Barca da Telhada and requesting that it be inspected.

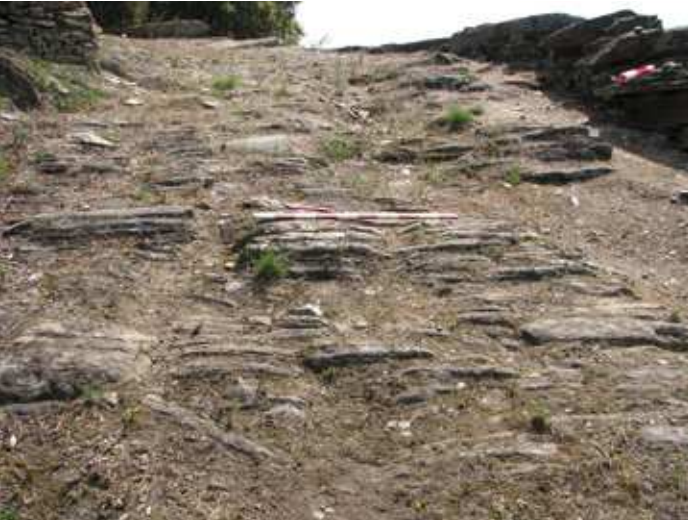
27

27. Calçada de pedras a pino e sulcos de rodados adjacentes ao muro de  
suporte da figura 22 (MM). Road surface of upright stones and wheel  
furrows adjacent to the support wall of Figure 22 (MM).

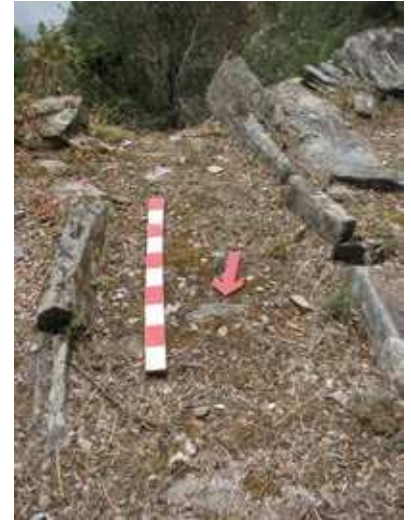
24

24. Passagem hidráulica na Barreira da Barca (MM). Hydraulic crossing at  
*Barreira da Barca* (MM).

erosion caused by the steep gradient. Used to drain water from the upper slope to the lower one, these hydraulic passages generally take the form of a channel running diagonal to the road, flanked with rows of upright plaques rammed into the ground (24 and 25). These drainage channels are wider on the inside edge and funnel towards the outside of the path, where they open out into a waterfall, generally coinciding with gutters in the upper wall.

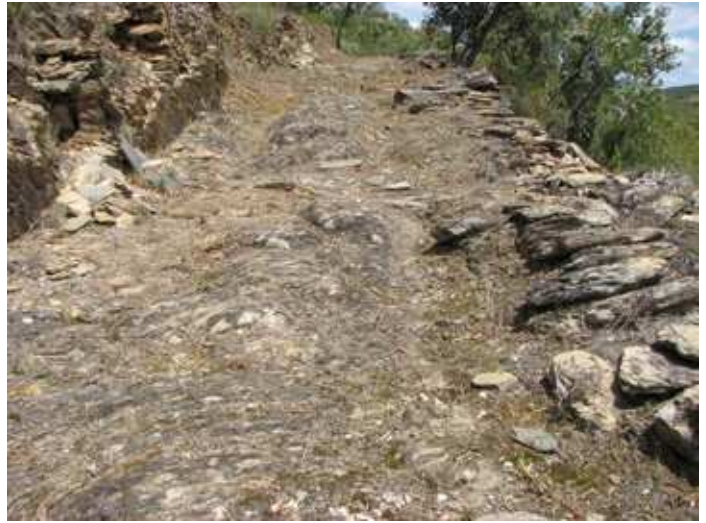
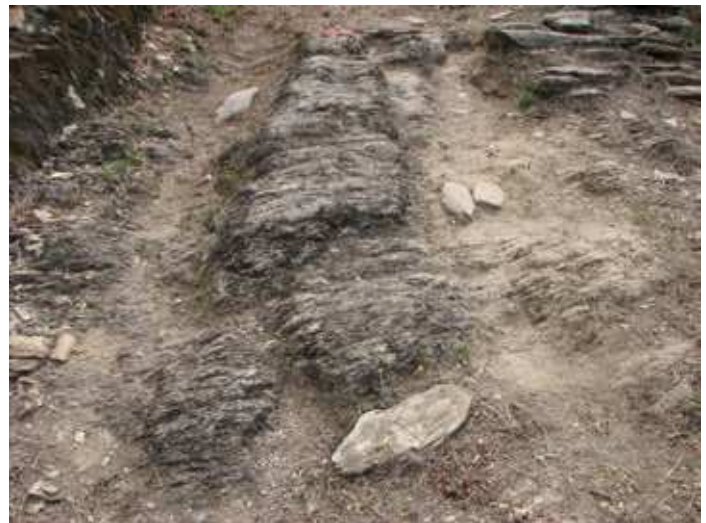
**28 e 29.** Trechos de via com trilhos sobre afloramento rochoso na Barreira da Barca (MM). Stretches of the road on tracks on the rocky outcrop at Barreira da Barca (MM).

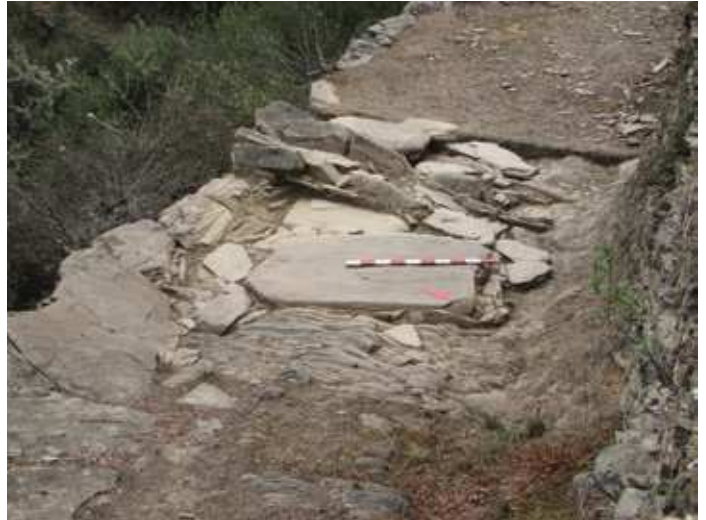
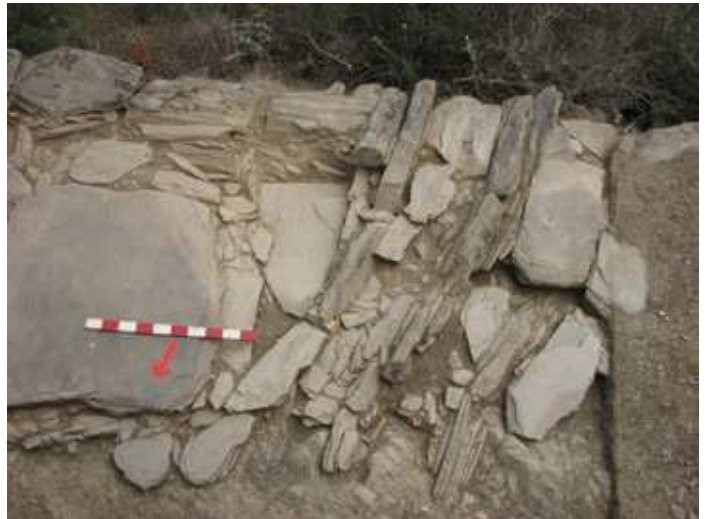
34 e 35. Local de sondagem arqueológica na plena via com calçada de pedras a pino, sulcos de rodas, grande laje de cobertura e passagem hidráulica (MM). Site of the archaeological survey in the middle of the road, with surface of upright stones, wheel furrows, large covering slab and hydraulic passage (MM).

We aimed to learn more about the construction of the Telhada Causeway through an archaeological survey. For this purpose, a site was chosen where there was a drainage channel, cart furrows and a large paving stone, so that we could explore the stratigraphy associated to those substructures. The archeological intervention consisted of removing the surface sediments. A better understanding of the building sequence would have required laborious dismantling, with the removal of all the materials between the rocky outcrop and the side walls.

by the passage of carts. In the last phase of circulation, the traffic took place on the base rock (north furrow) and on the surface of upright stones (south furrow). The wheels would also have worn down some of the slabs marking the edge of the drainage channel, but such marks are not found on the large blocks paving the road, as the furrows are underneath. It is possible that these slabs were laid for the comfort of foot travellers and animals, and that this occurred when cart circulation was going into decline. Maintaining the road in a suitable condition for the passage of carts, when it was constantly being jeopardized by the progressive deepening of the furrows, required better paving and the placement of stones to fill the holes, as can be seen at other points on this road.

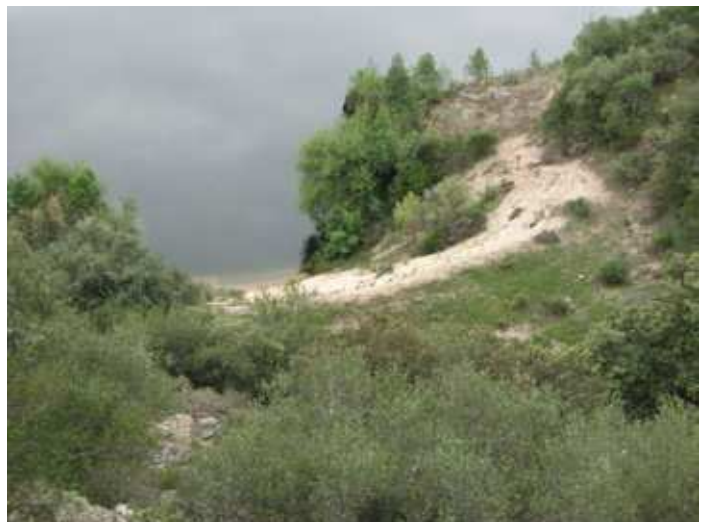
40

**40.** Praia do Porto da Telhada e esporão rochoso onde se situam amarradouros de barcos, na parte superior da fotografia (MM). The beach at Porto da Telhada and the rocky spur with the mooring bollards, in the upper part of the photograph (MM).

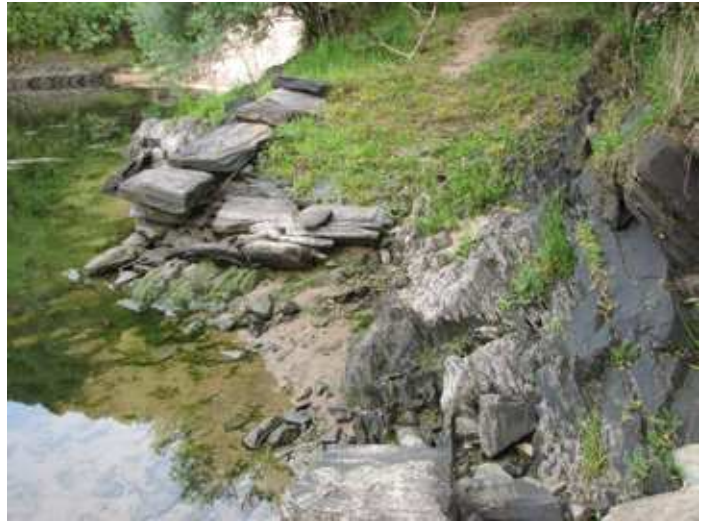
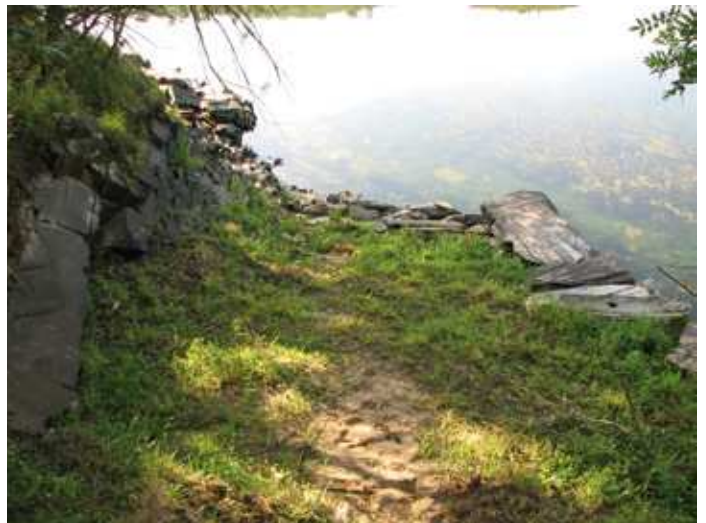
41 e 42. Embarcadouro principal situado no lado montante da enseada (MM). Main quay located upstream from the cove (MM).

No Porto da Telhada observam-se duas estruturas de acostagem (41 a 43) que consistem em muros largos, em rampa, construídos com pedras a pino, assentes sobre rocha, por vezes com capeamento horizontal. Estão inseridos na margem, em posição oblíqua em relação à corrente do rio Tejo e em plano inclinado para o seu leito. Os barcos atracavam no lado oeste destas estruturas, protegidos em relação à direcção da corrente, e a inclinação do topo do muro permitia que o seu uso fosse independente da variação do caudal, excepto em momentos de cheia elevada. O embarcadouro principal (41) situa-se no lado montante da enseada. O outro embarcadouro (43) está encaixado no esporão rochoso onde se concentra a maior parte dos cabeços de amarração.

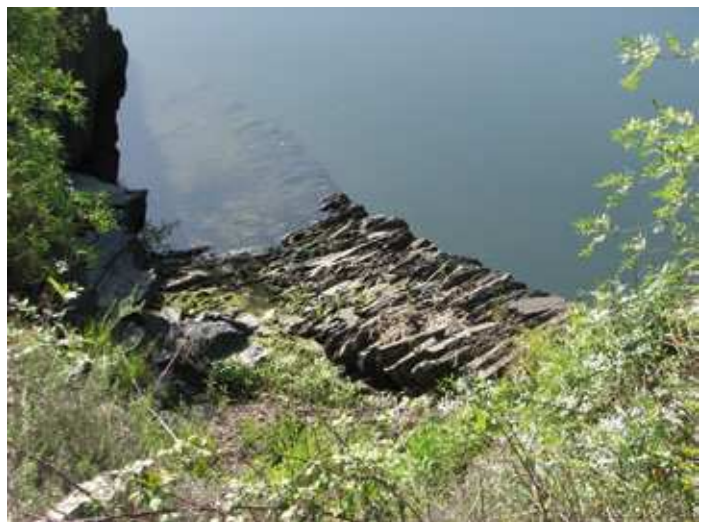
43

43. Embarcadouro situado no lado jusante da enseada subjacente aos cabeços e orifícios de amarração (MM). Quay located downstream from the cove beneath the mooring bollards and holes (MM).

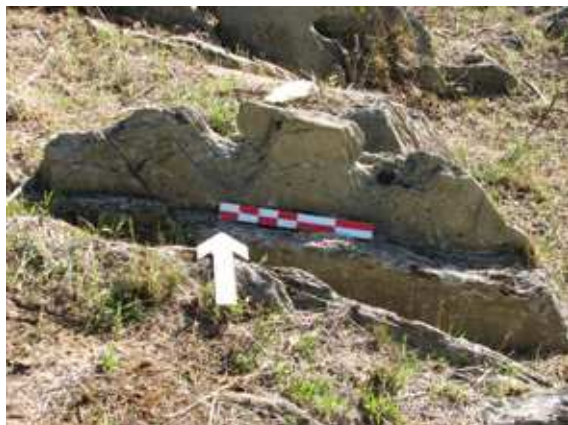
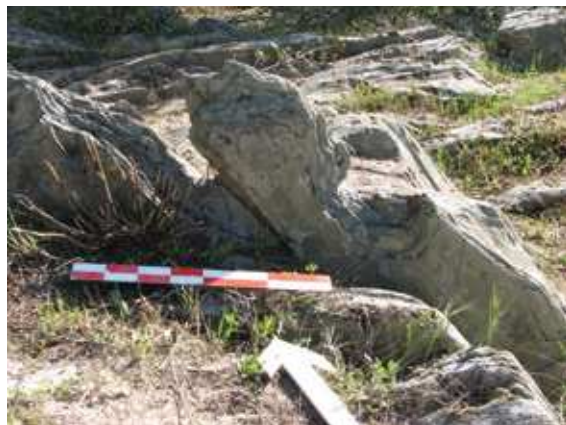
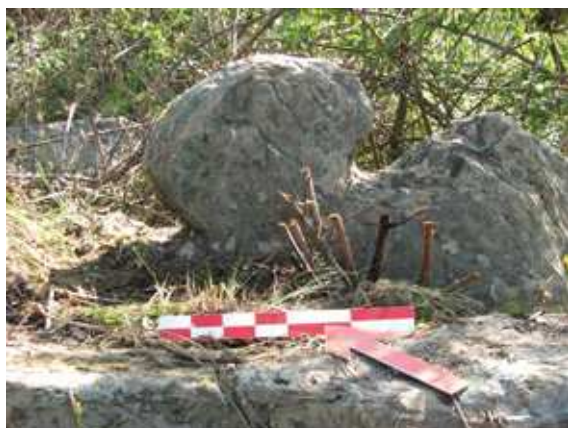
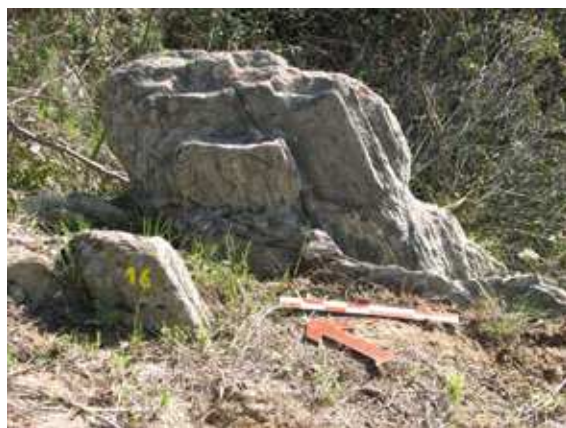
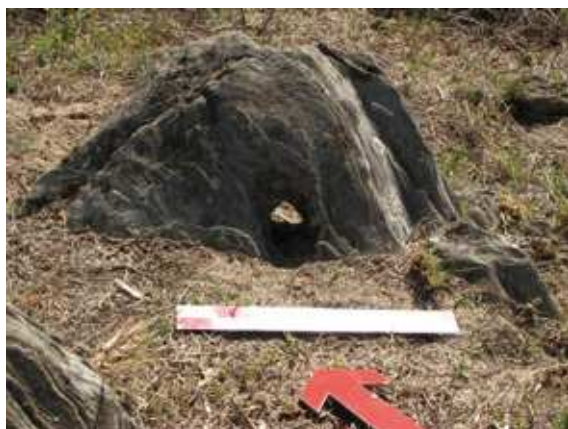
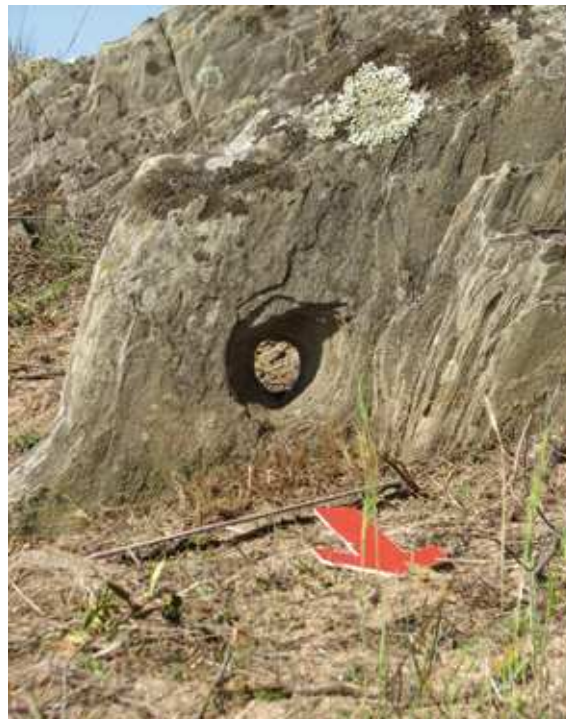
44. Exemplos de cabeços e de orifícios para amarração de barcos (MM).  
Examples of bollards and holes used for mooring boats (MM).

Near the quay, there still exists a shelter with a corbel dome, and further up, at a higher level, a cube-shaped construction next to the base of the wall supporting the road, which was used as a chicken coop. Both were built entirely of stone. Downstream from the quay, and off the sand, on a rocky platform jutting out over the bank of the river, there are various mooring bollards sculpted into the rocks, very similar in shape to the metal ones found at sea and river ports.

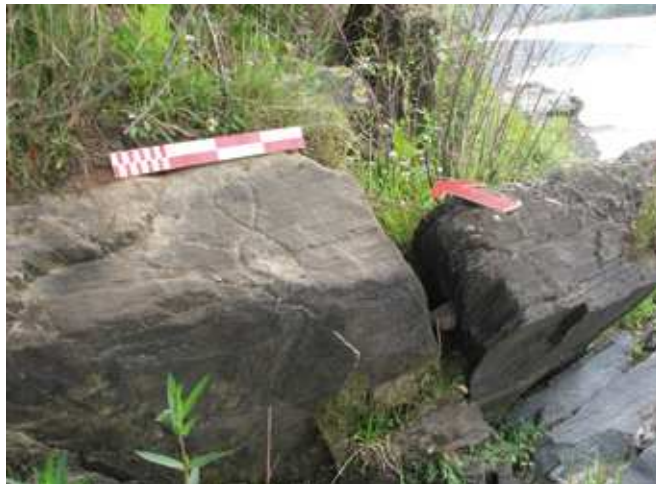
45

45. Escala numérica insculpida nas rochas da encosta a diferentes cotas e fotografia do número 8 (MM). Os números estão associados a diferentes tarifas de passagem (FH/MM). Numerical scale carved into the rocks on the slope at different heights and photograph of the number 8 (MM). The numbers are associated with different fares (FH/MM).

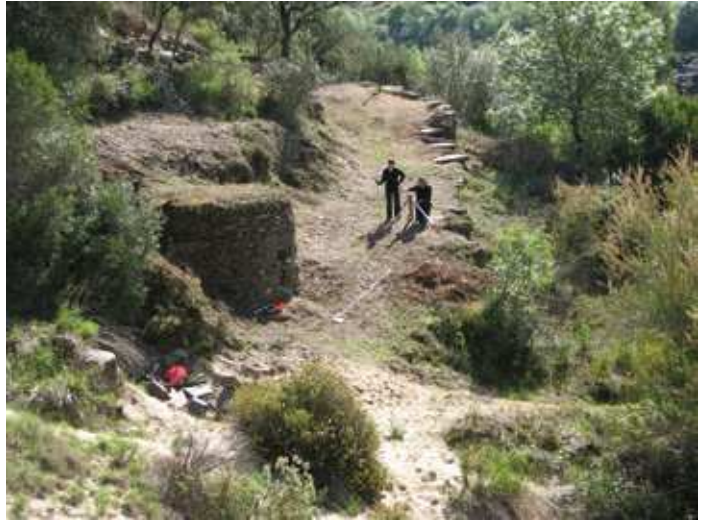
46

46. Furdão situado na transição da calçada para a enseada da barca, encaixado na encosta rochosa (MM). Furdão located on a rocky slope at the end of the path leading to the cove (MM).

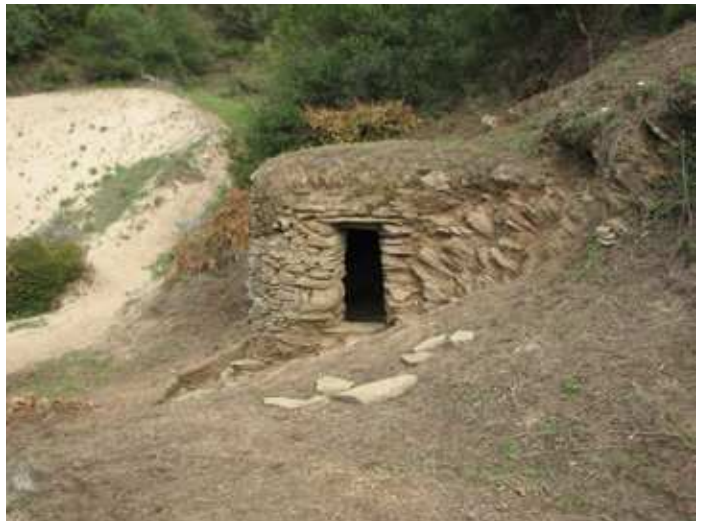
47

47. Vista da entrada do furdão, voltada para o caminho e para o lado montante do rio (MM). View of the entrance to the furdão, facing upstream towards the path (MM).

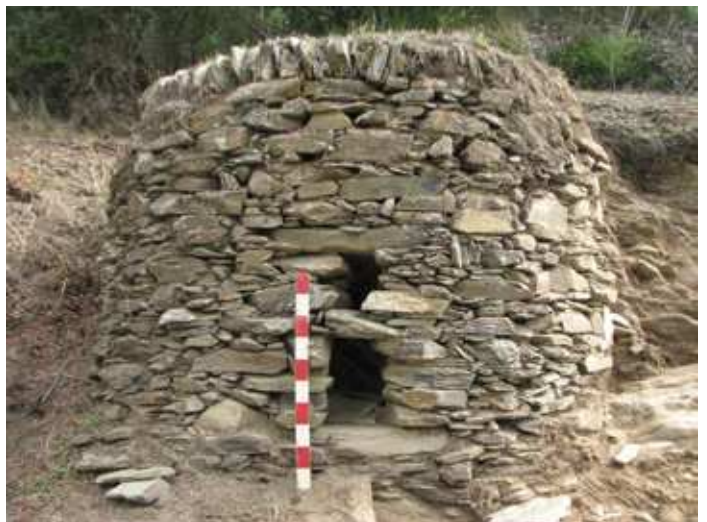
48

48. Vista de pequena janela e dreno de água na parede do furdão voltada para o rio (MM). View of the small window and drain on the wall of furdão facing the river (MM).

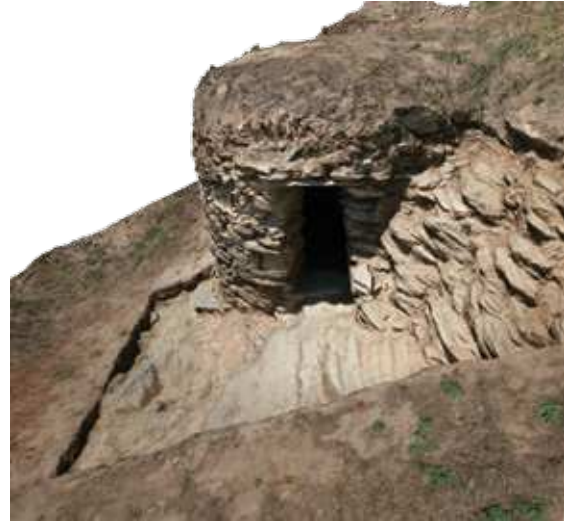
49

49. Modelo 3D da área de escavação arqueológica no exterior do furdão (HP). 3D model of the area of archaeological excavation outside the furdão (HP).

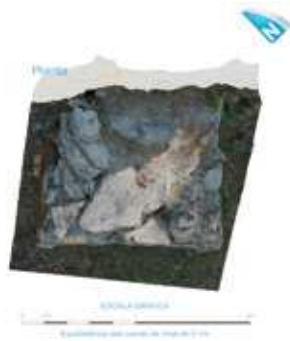
55

52. Aspecto do interior da cobertura em falsa cúpula (MM). View of the interior of the roof with its corbel dome (MM). 53. Marcas de contagem junto entrada do furdão (MM). Counting marks near the entrance to the furdão (MM). 54. Galinheiro situado na base da parede de suporte da Calçada da Telhada (MM). Chicken coop located at the base of the wall supporting the Telhada Causeway (MM). 55. Levantamento fotogramétrico do galinheiro (HP). Photogrammetric survey of the chicken coop (HP).

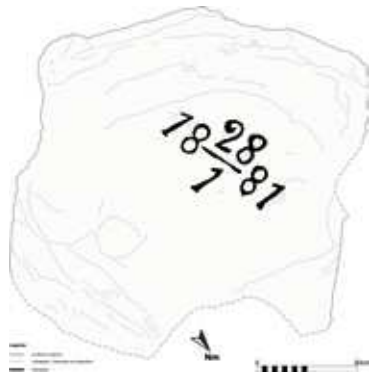
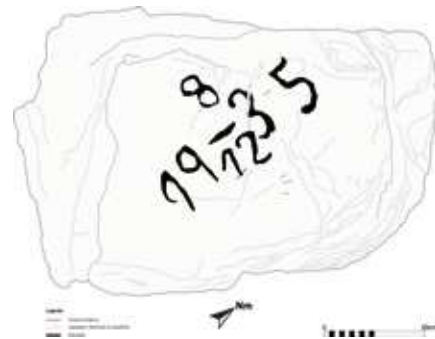
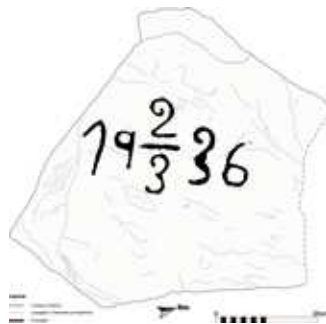
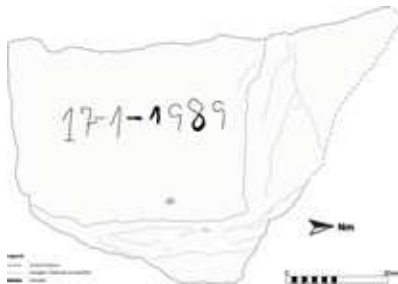
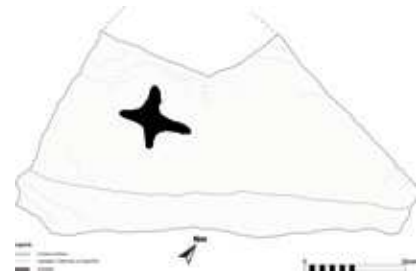
58

58. Datas e um cruciforme insculpidos em lajes de coroamento do muro inferior da Calçada da Telhada junto ao porto (FH, CM / MM). Dates and a cross carved onto slabs of the coping of the lower wall of the Telhada Causeway near the wharf (FH, CM / MM).

However, the most numerous and significant set of carvings is found at the lower part of Barreira da Barca. Dates have been engraved on a sequence of slabs topping the support wall, presumably to mark days when there was flooding. There is also a series of numbers engraved into rocks above and below the quay which increase with altitude, forming a scale directly related to the water level.
